中国石油天然气股份有限公司长庆油田分公司
天然气探井忠14井项目

竣工环境保护验收调查报告表

建设单位：中国石油天然气股份有限公司长庆油田分公司

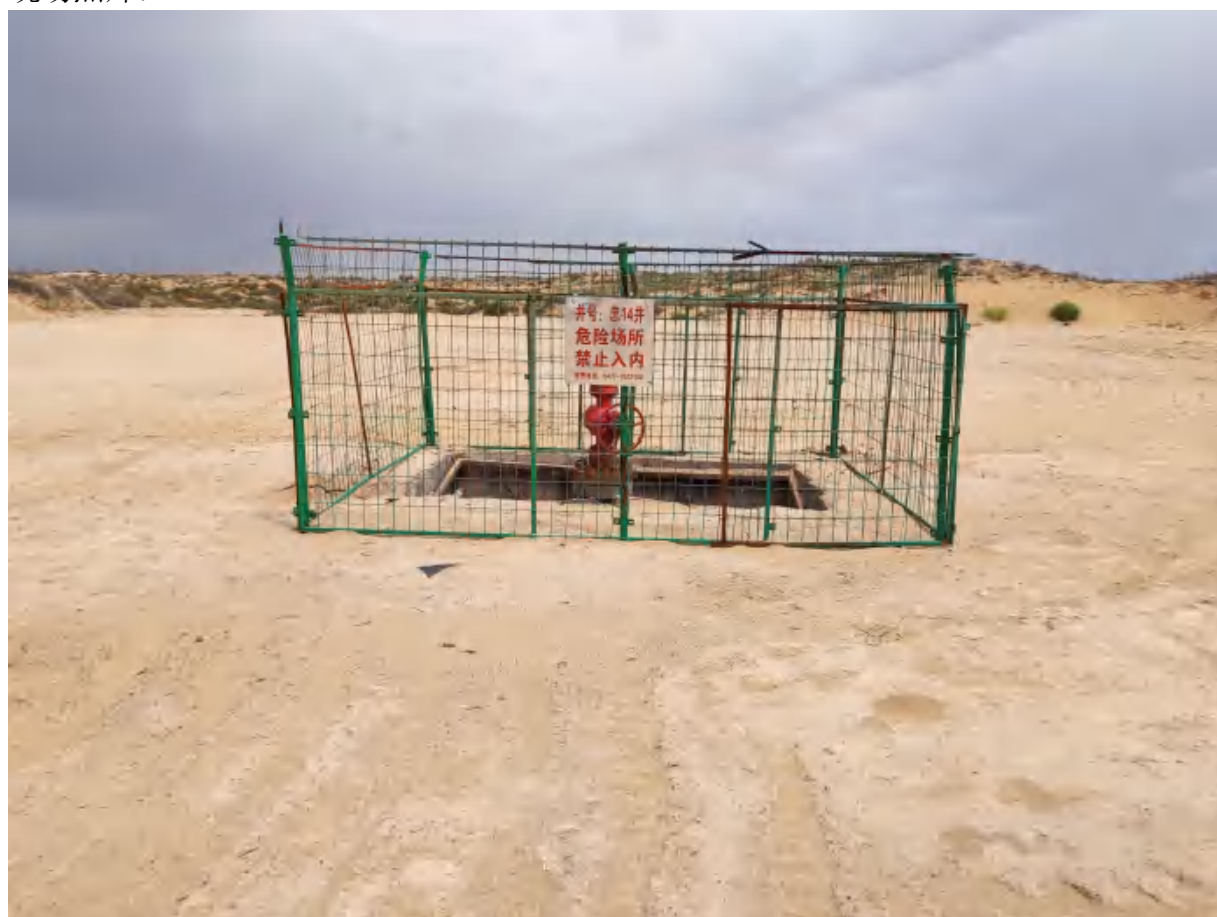
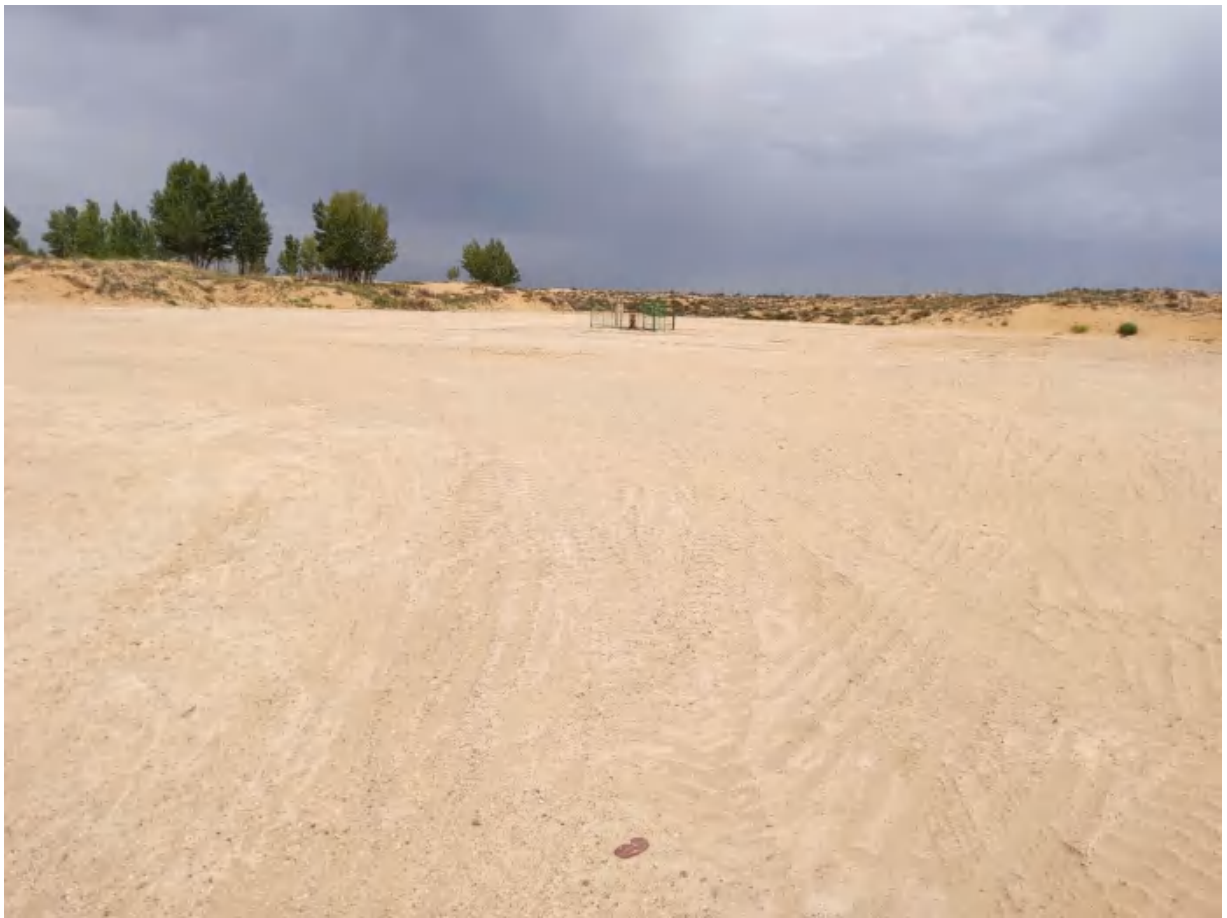
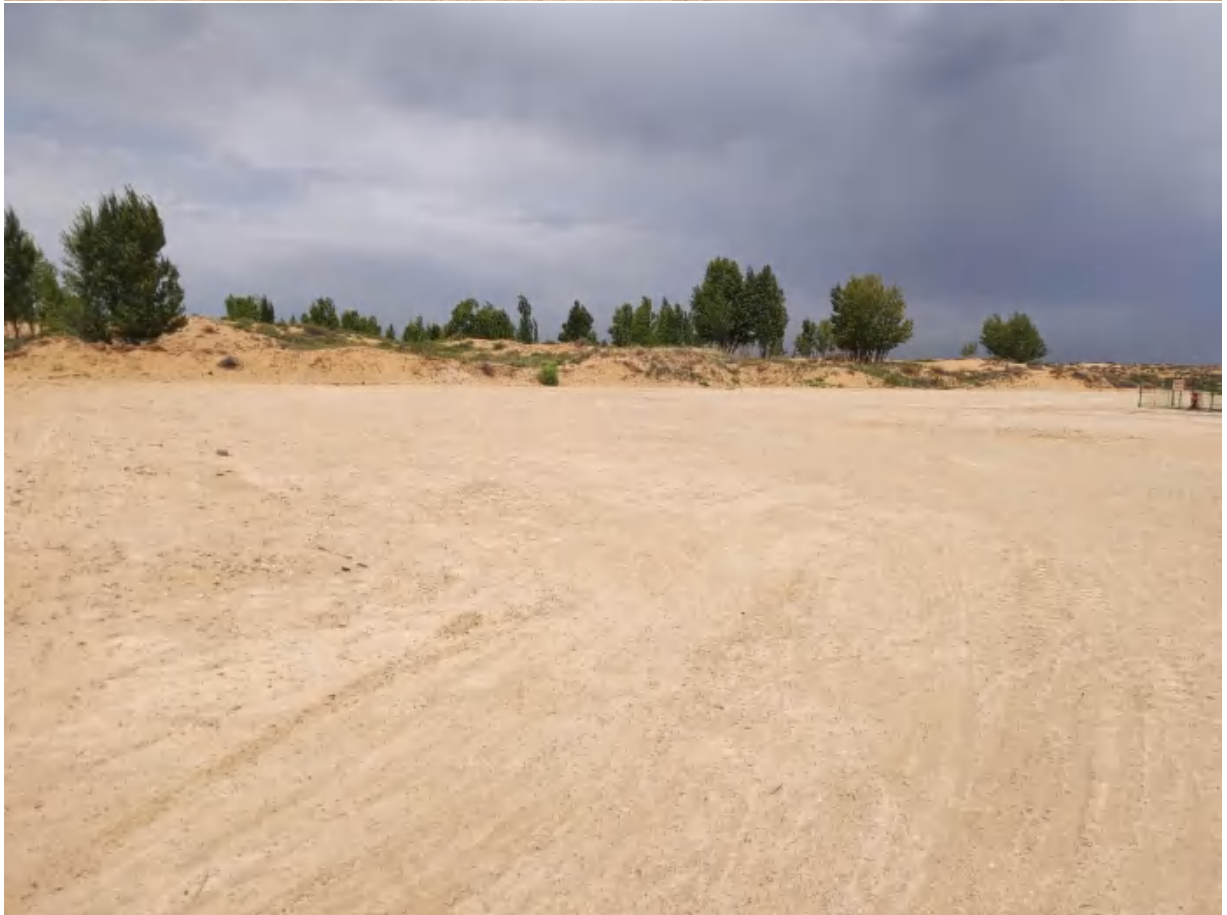
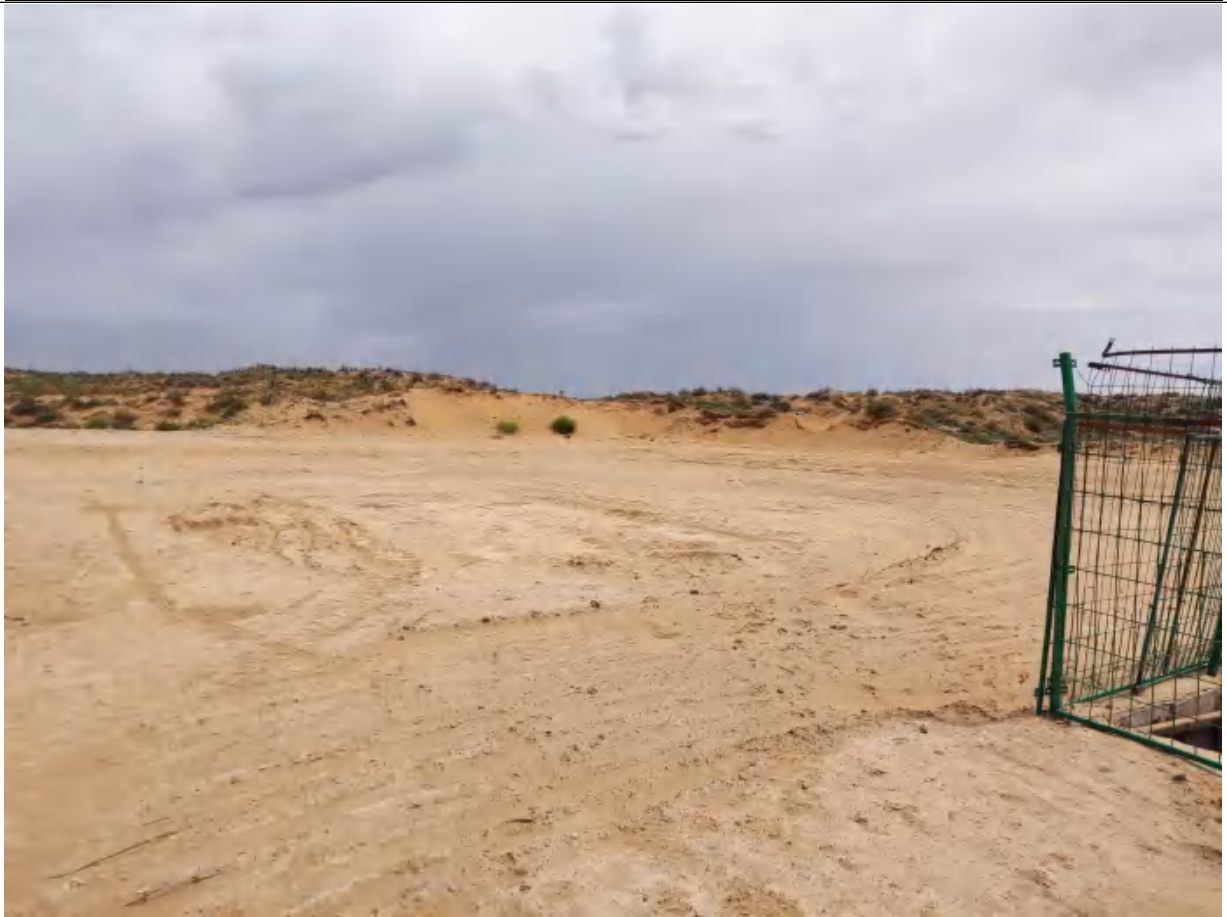
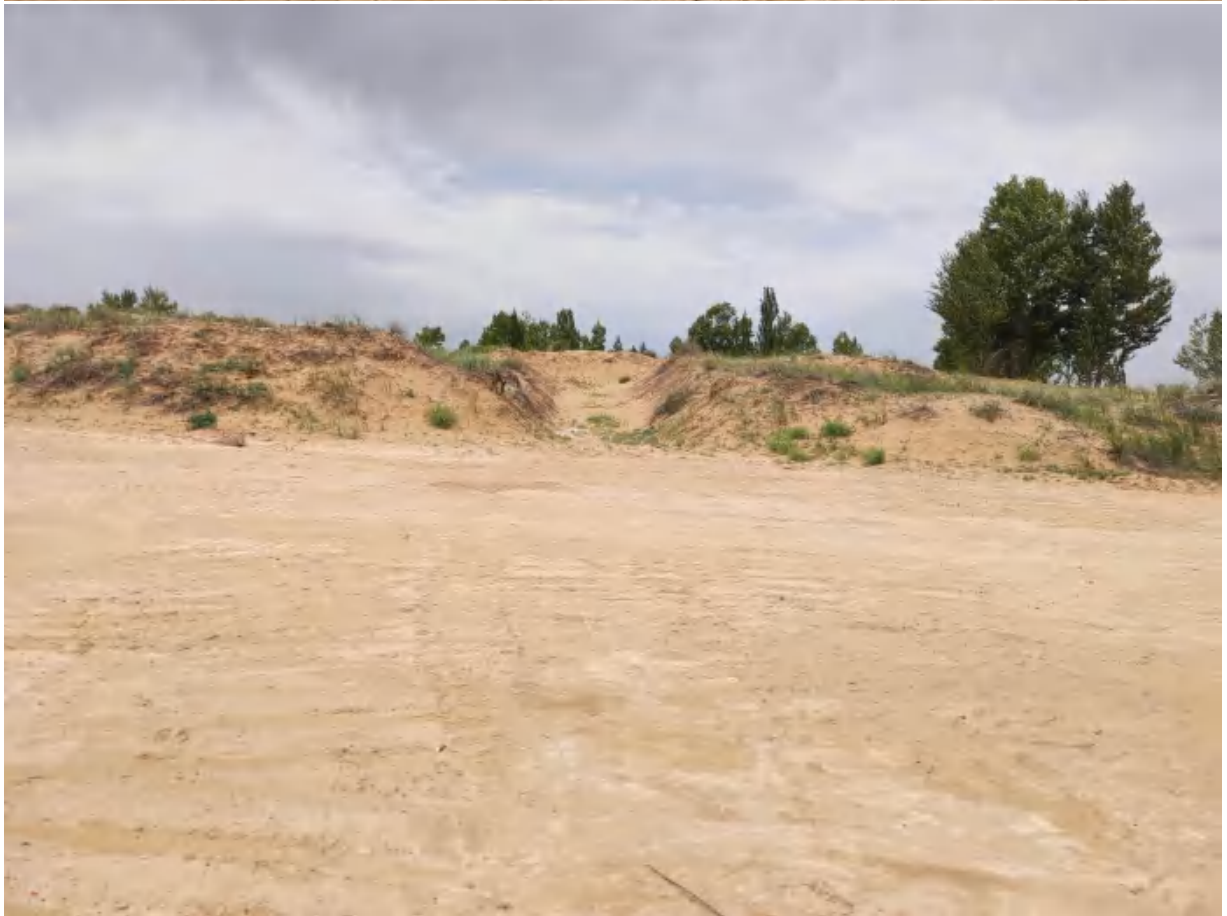
现场照片：

| 序号 | 临时占地面积 (m ²) | 占地 类型 | 恢复面积 (m ²) | 恢复措施 |
|---|---|---|---|---|
| 1 | 9691 | 草地、 沙地 | 7191 | 临时占地植被恢复累计播撒草籽108kg，恢复效果不低于周边环境现状。进场道路面积2500m ² ，用于日常巡检暂不进行植被恢复。 |

加强对植被恢复情况调查，对植被成活率较低的区域进行补种，确保植被成活。
