中国石油天然气股份有限公司长庆油田分公司
鄂107天然气探井项目

竣工环境保护验收调查报告表

验收单位：河北奇正环境科技有限公司

二〇二二年八月

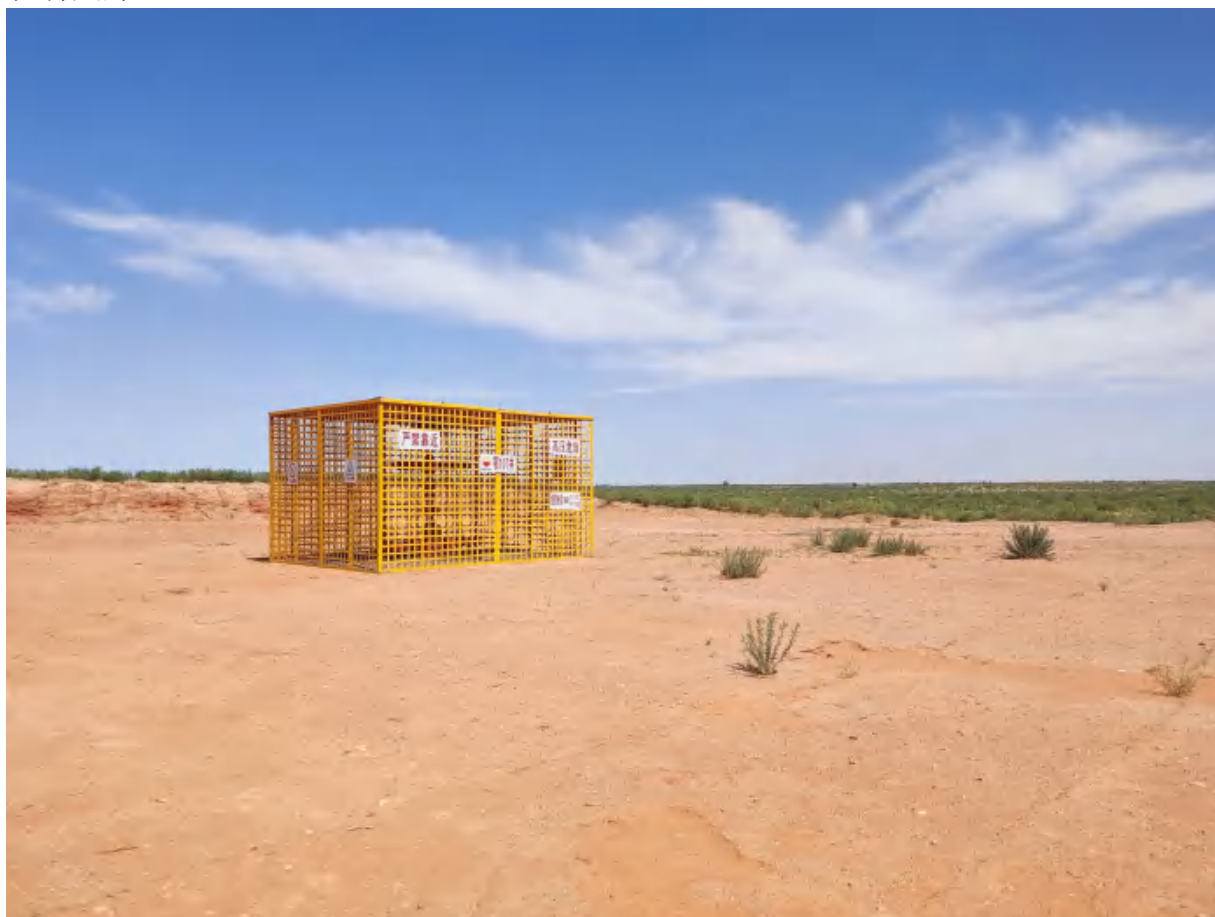
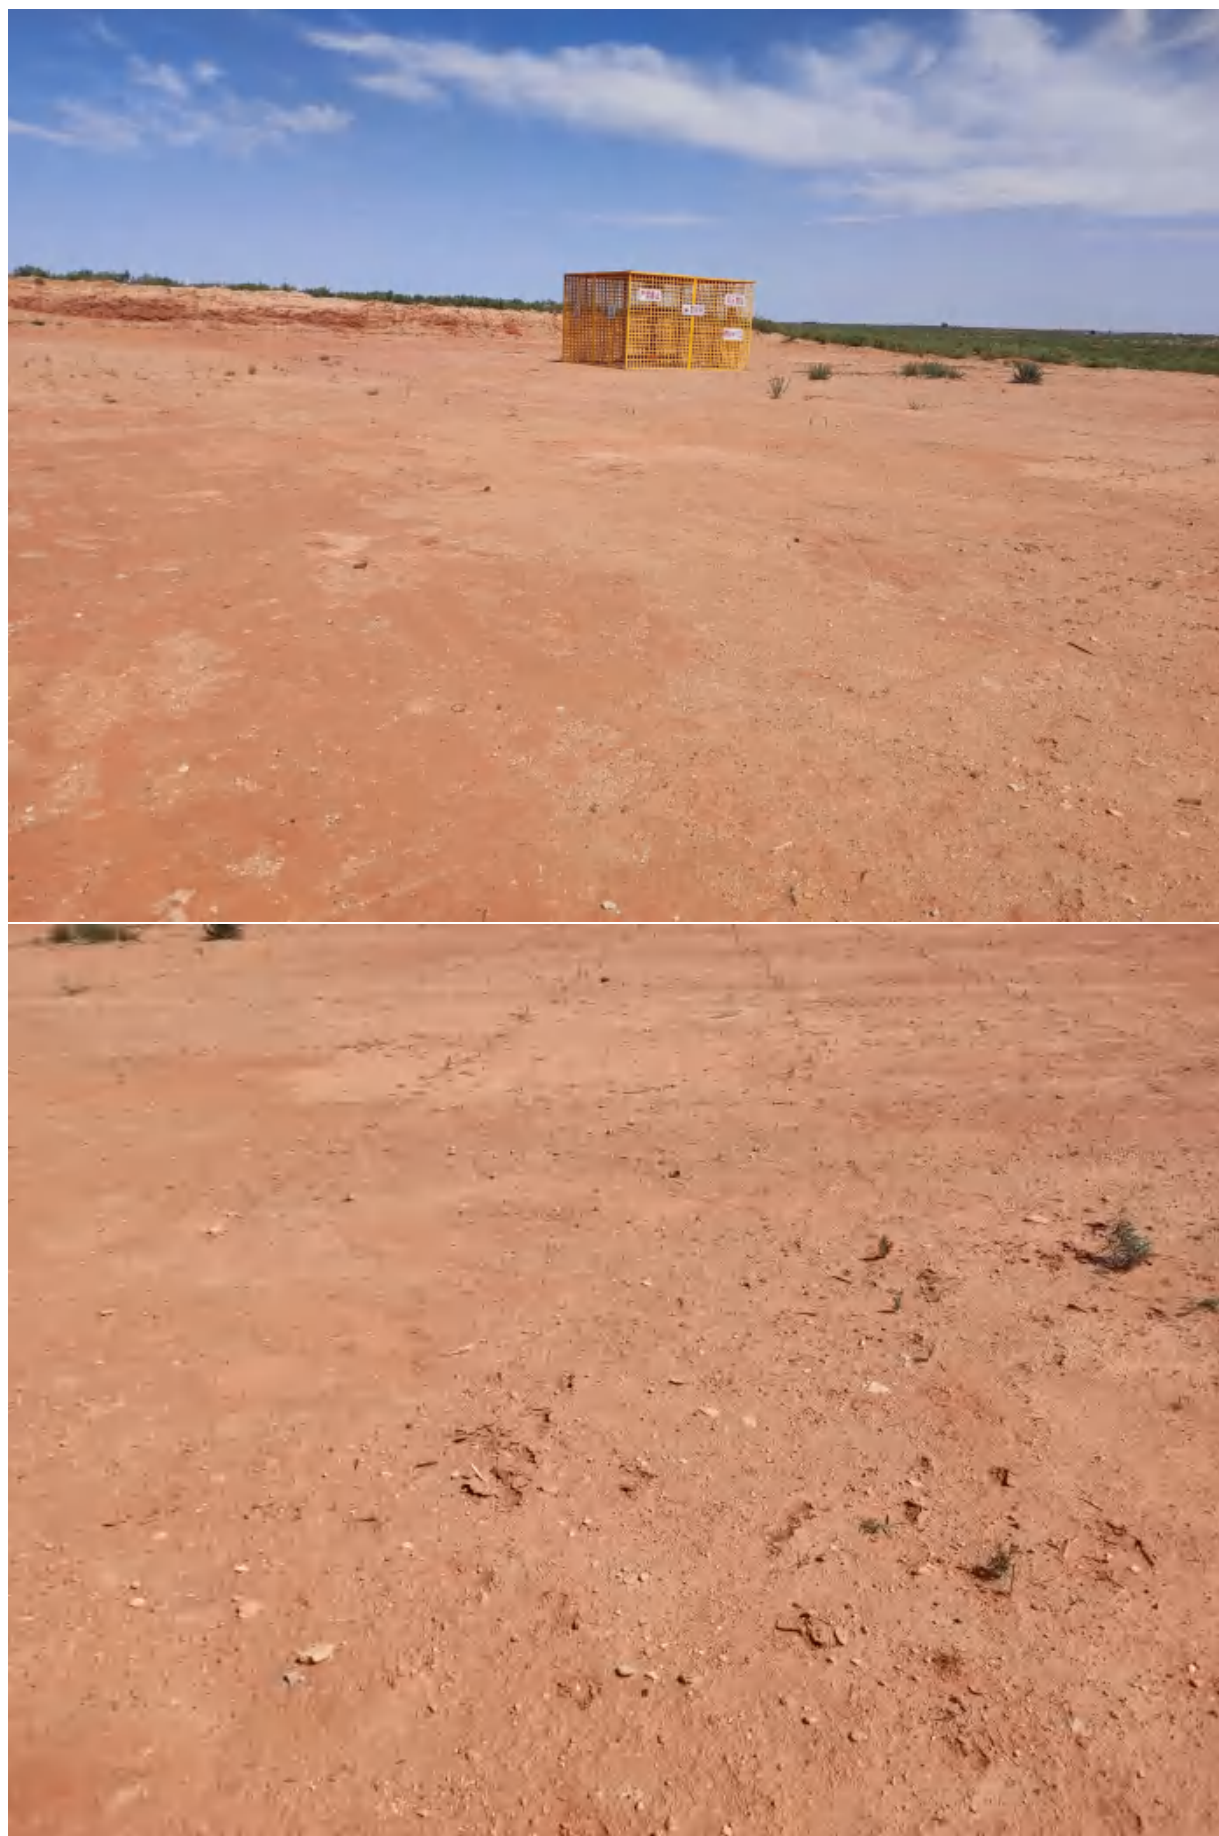
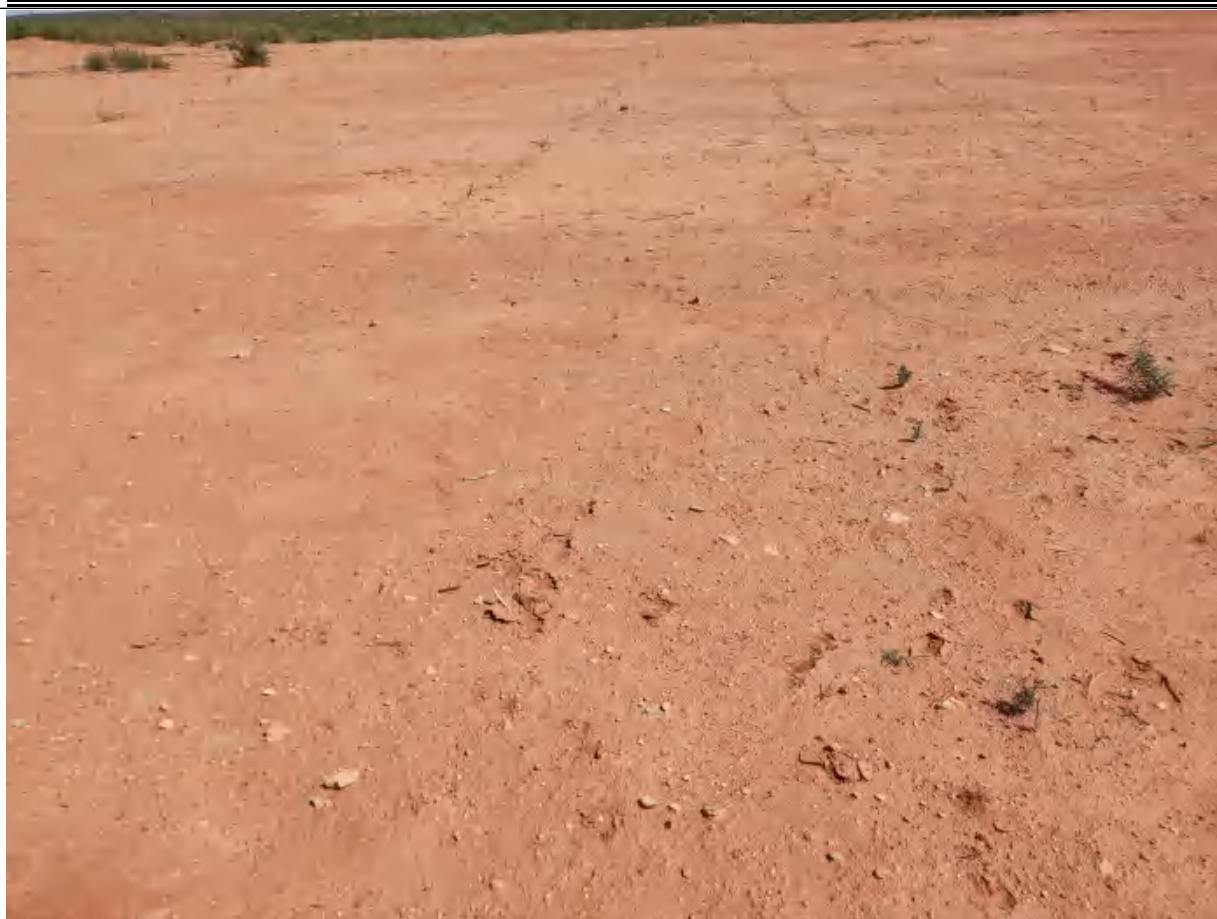
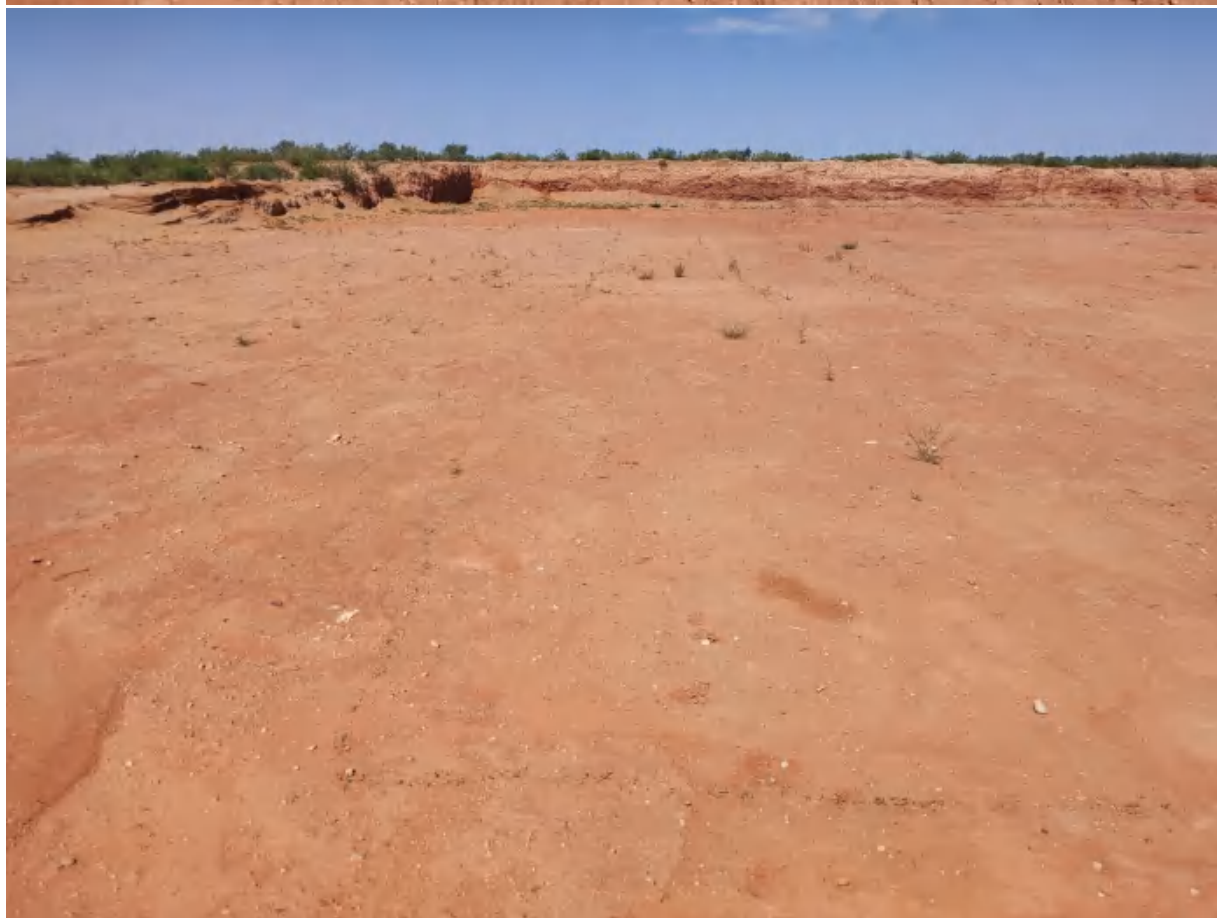
现场照片：

序号	临时占地面积 (m ²)	占地 类型	恢复面积 (m ²)	恢复措施
1	13580	草地、 沙地	8580	临时占地植被恢复累计播撒草籽129kg，恢复效果不低于周边环境现状。进场道路面积5000m ² ，用于日常巡检暂不进行植被恢复。

加强对植被恢复情况调查，对植被成活率较低的区域进行补种，确保植被成活。
