中国石油天然气股份有限公司长庆油田分公司
鄂106天然气探井项目

竣工环境保护验收调查报告表

二〇二二年八月

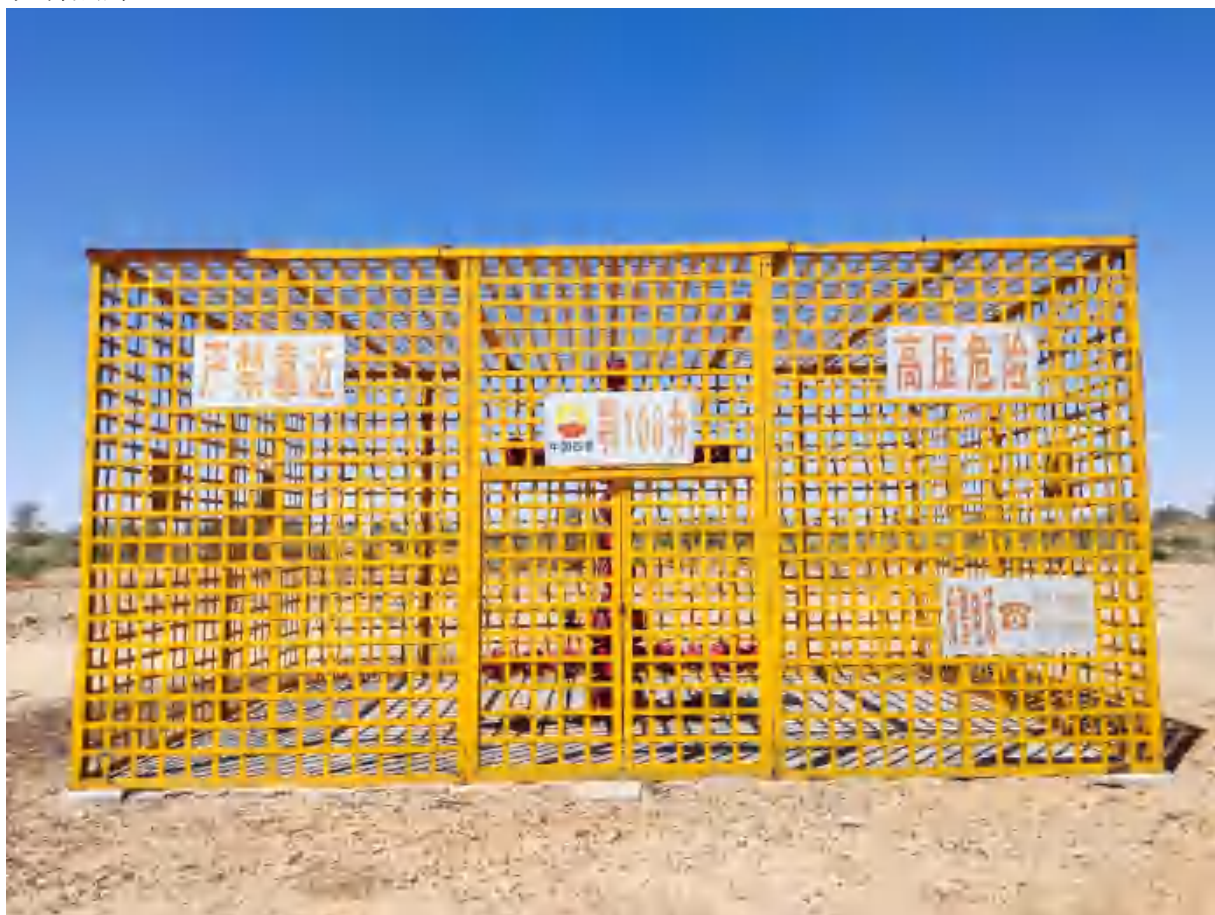
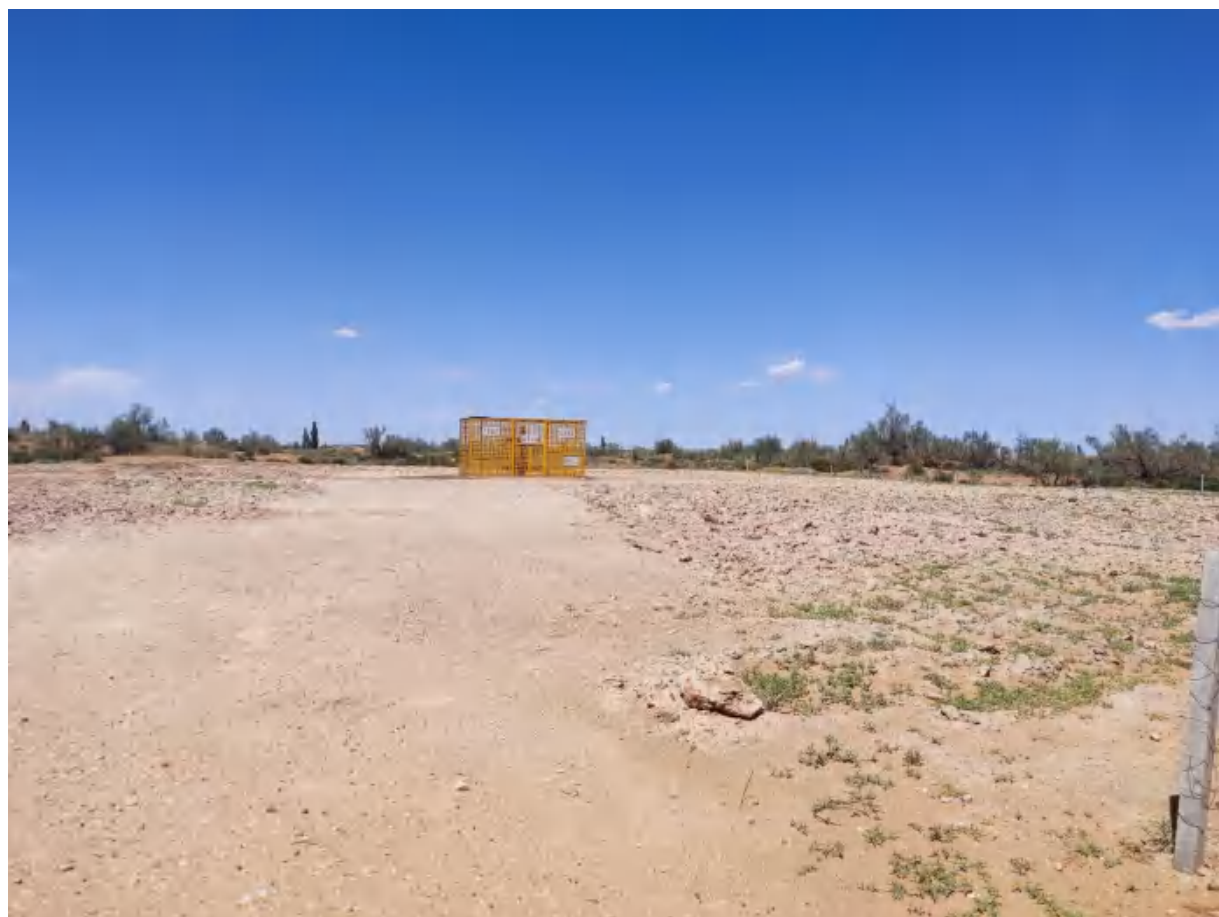
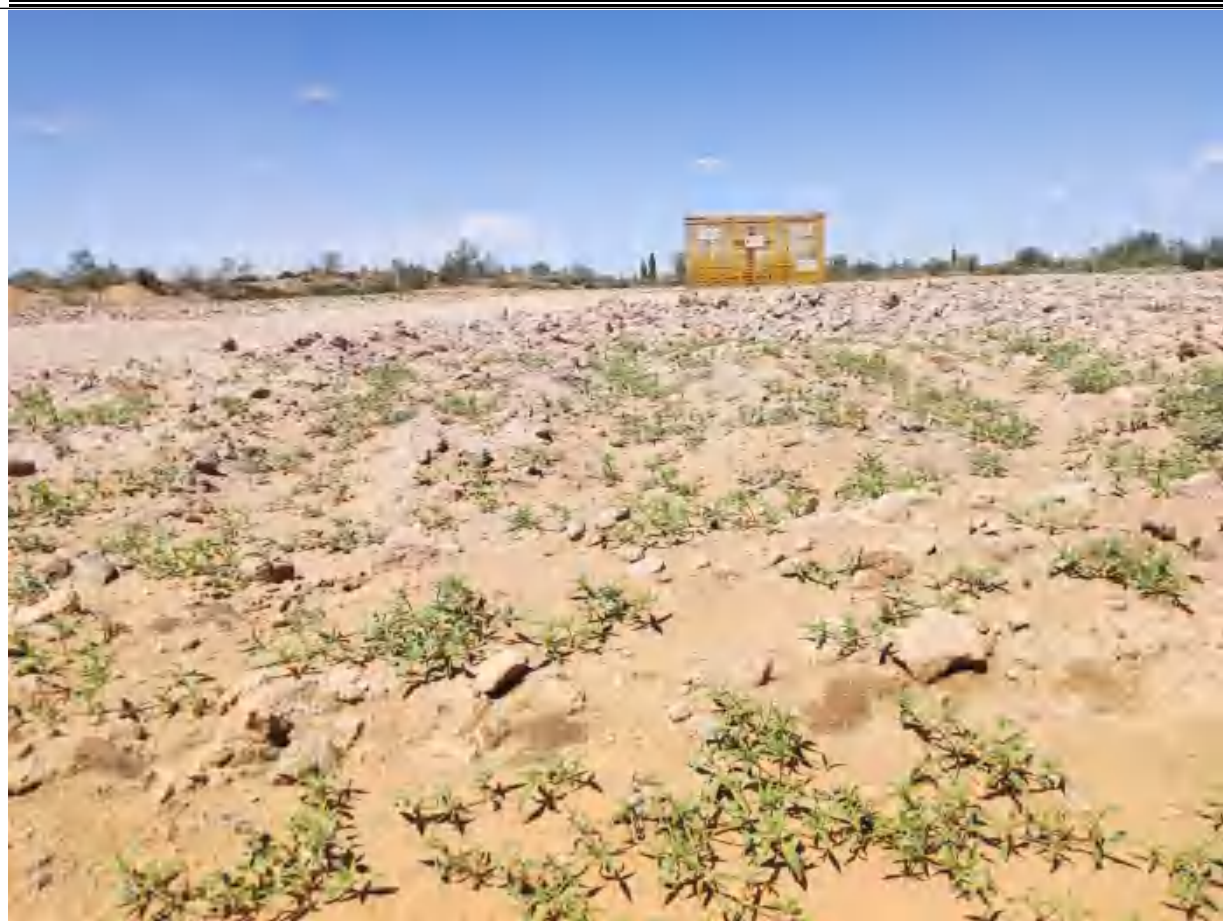
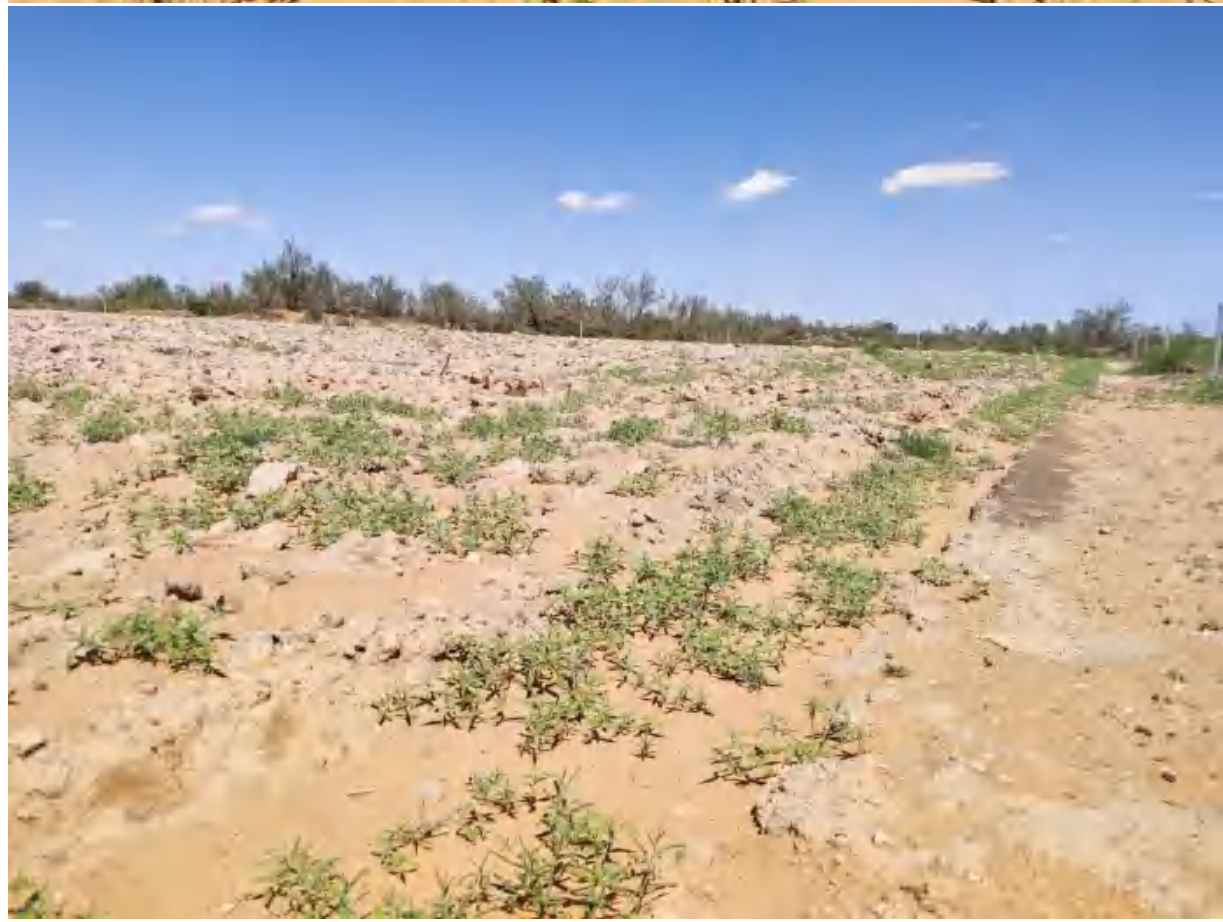
现场照片：

施工过程中严格控制施工范围，表土分层开挖、原序回填，提高植被成活率。该项目根据周边环境采取不同防护措施，对临时占地进行植被恢复。

序号	临时占地面积 (m ²)	占地 类型	恢复面积 (m ²)	恢复措施
1	13580	草地、 沙地	8580	临时占地植被恢复累计播撒草籽129kg，恢复效果不低于周边环境现状。进场道路面积5000m ² ，用于日常巡检暂不进行植被恢复。

加强对植被恢复情况调查，对植被成活率较低的区域进行补种，确保植被成活。

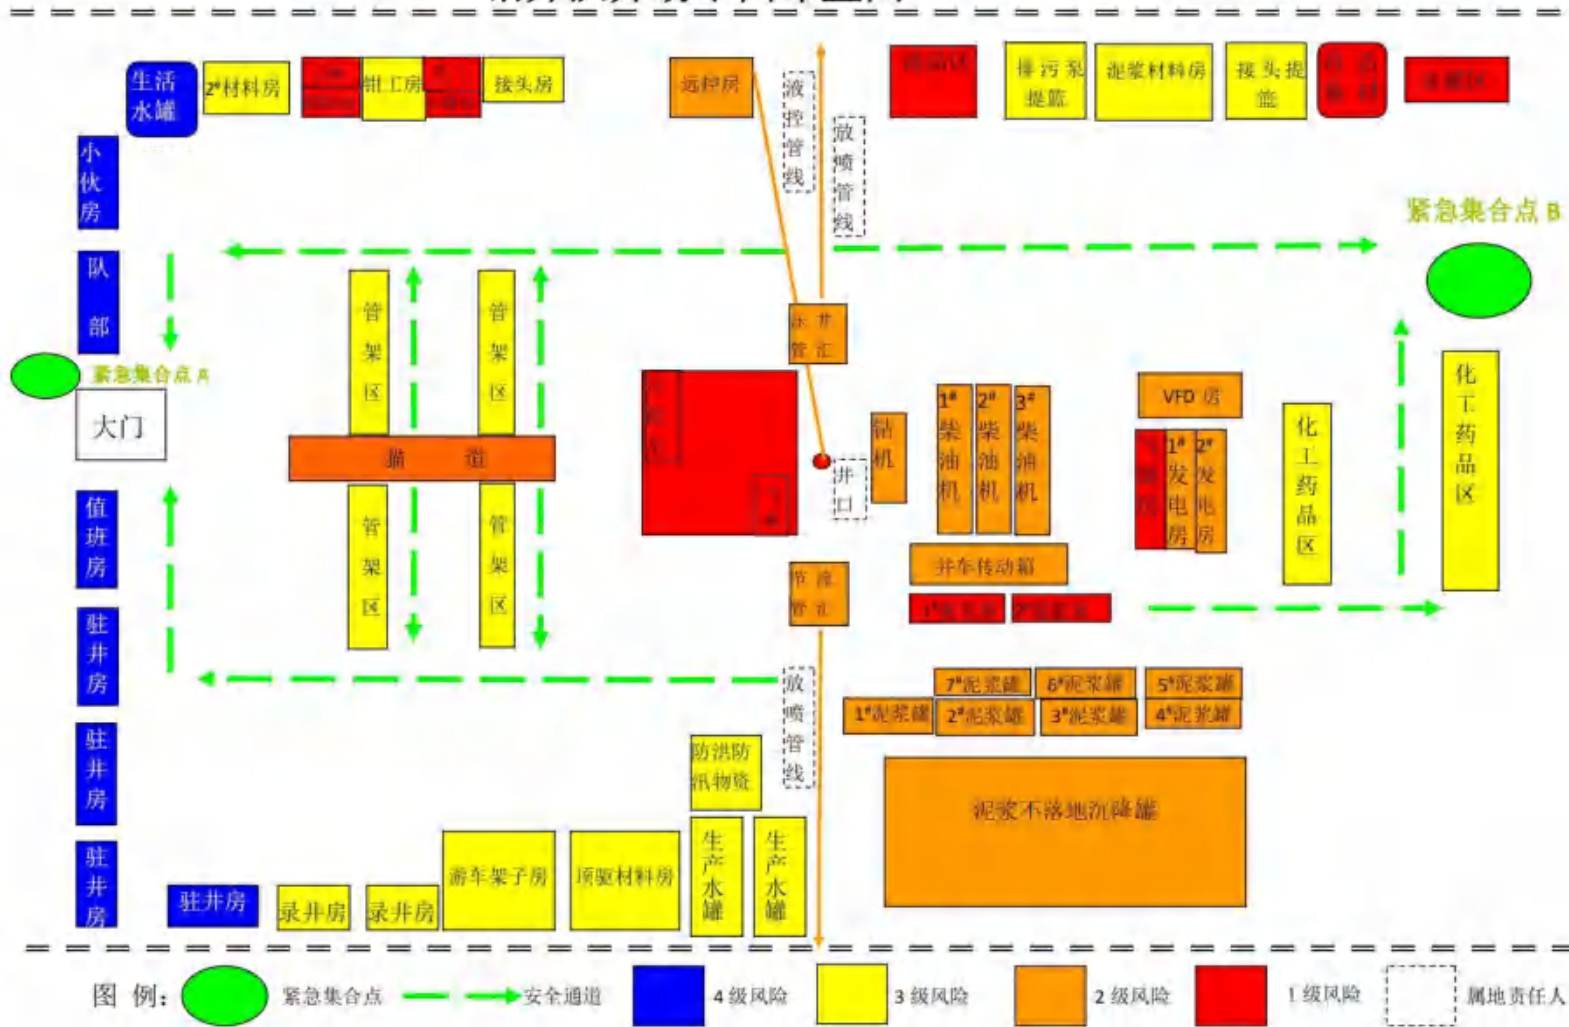
附图3 项目施工期平面布置示意图

项目整体布局以井口为中心，井场包围整个井口并建设相应配套设施；车辆入口设在场区北侧，方便出入，西侧为停车场；井场工作区位于场地东部，工作区西侧为井口，工作区南侧为钻井液循环设施以及拆卸式软体泥浆罐，便于贮存反排泥浆、压裂返排液等。符合《钻前工程及井场布置技术要求》（SY/T5466-2004）。施工期平面布置图见附图3。
